邦泰学府里新房交付遭业主拒收！为何？

新房地板存在明显起伏形变

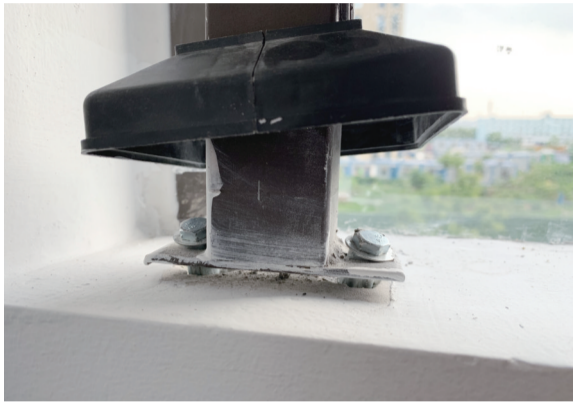
此外，记者在现场发现，在张先生房子阳台内靠近阳台门的上方墙面有渗水的痕迹，阳台护栏左侧下方用于固定的螺丝则未能完全安装到位，敲击阳台门左侧墙面时可以听见清脆声响，部分墙角的墙纸也已脱胶。

阳台护栏螺丝未完成安装

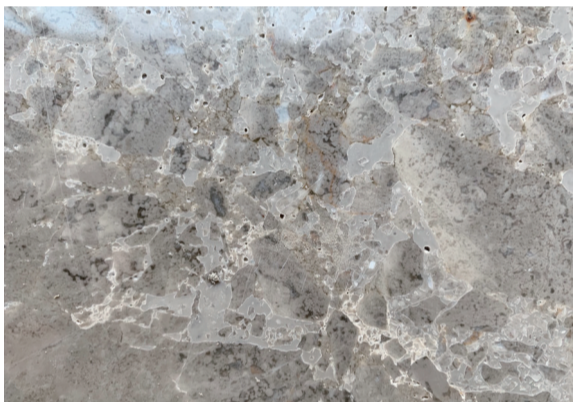
与此同时，记者注意到，当踩上部分起伏的地板时，可以发现地板产生形变，并且发出声响。在张先生房子中主卧飘窗的大理石台面上，可以发现部分区域有较为密集的小孔存在。记者在卫生间内侧看到，洗漱台的台面上有打磨过的痕迹，打磨所产生的粉尘还未做处理。

大理石表面有气孔

对于大理石表面的气孔，庞鹏表示，天然大理石出现气泡是属于自然现象，气泡是大理石受高温高压等环境的变化所形成，其平整度也均符合允许偏差。

“我们会对地板、石材进行原因分析，根据客户出现的不同问题进行复测是否在允许偏差范围内，如有超出允许偏差的进行维修或重新铺设和安装。”庞鹏说道。
